**BUNDESDENKMALAMT**

Des knappen zur Verfügung stehenden Raumes wegen, stellt dieser Bericht nur einen gekürzten Ausschnitt des Jahresberichtes 2002 der österreichischen Denkmalpflege dar, der in der „Österreichischen Zeitschrift für Kunst und Denkmalpflege“ erscheint. In der Folge werden Denkmalschutzgesetz mit DMSG, Denkmalschutz mit DMS und Bundesdenkmalamt mit BDA abgekürzt.

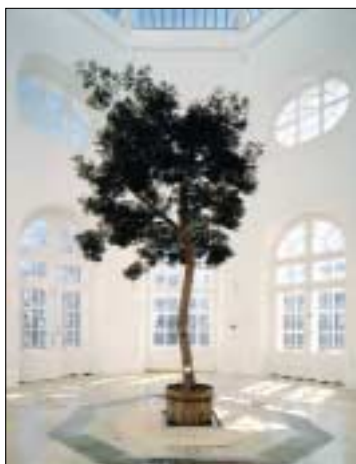
Abb. 1: Eisenstadt, Schlosspark, Orangerie, Mittelpavillon

**Eisenstadt, Schloss Esterházy, Schlosspark, Orangerie (Abb. 1)**

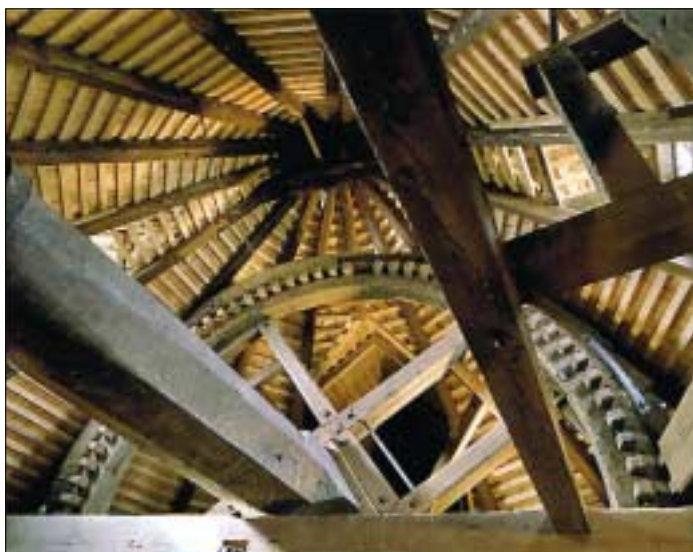
Abb. 2: Podersdorf, Windmühle, innen

**Podersdorf, Windmühle (Abb. 2)**

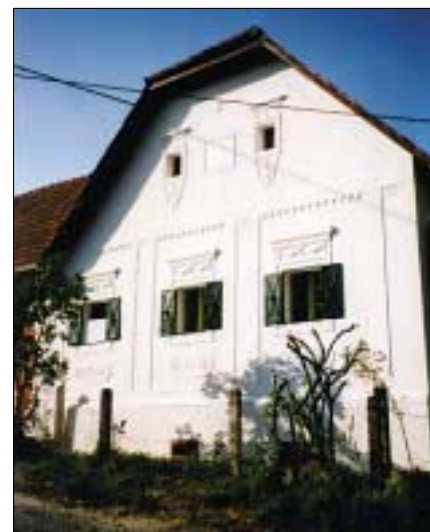
Abb. 3: Weinberg, Bauernhaus, Fassade

Der außer Tenne und Stadel gemauerte Vierseithof (1. H. 19. Jh.), der noch die historische erhaltene Raumabfolge der Wohn- und Wirtschaftsbereiche zeigt, wird von einer reich gestalteten Putzschnitffassade bestimmt und präsentiert in einzigartiger Weise die für das südliche Burgenland, insbesondere den Oberwarter Raum, charakteristische bäuerliche Architektur. Der Mörtelschnittdekor zieht sich über die gesamte Straßenfront und weist neben reich gestalteten Fensterrahmen noch unterschiedliche florale Motive auf. Nach der Unterschutzstellung wurde das von Feuchtigkeitsschäden bereits schwer gezeichnete Bauernhaus restauriert. Nach Sanierung der Dächer und

des Arkadenganges konnte 2002 die Fassadenrestaurierung verwirklicht werden. Der Fassadendekor wurde wiederhergestellt, wobei aufgrund alter Fotos und einer gezeichneten Bauaufnahme verlorene oder stark beschädigte Teile der Putzdekoration ergänzt werden konnten.

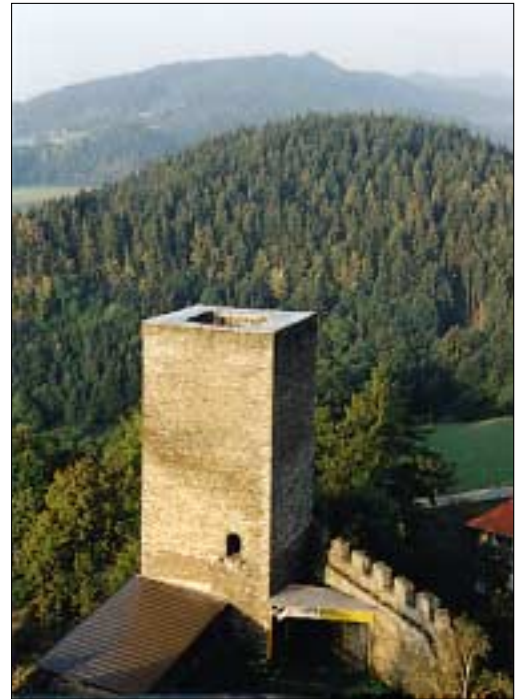
Abb. 3: Hochliebenfels, Burgruine Liebenfels, Bergfried

Die Burgruine Liebenfels liegt auf einem isolierten Felsplateau und bildet mit den hohen romanischen Bergfriede eine starke Dominante im Landschaftsbild. Große Bereiche der weit ausgedehnte Anlage, in deren Hof wiederholt Burgfeste stattfinden, sind aus Sicherheitsgründen abgesperrt. Die Burg wurde im 15. und 16. Jh. um einen großen Wohnteil erweitert. Ansichten des

späten 19. und des frühen 20. Jh. zeigen, in welchem erschreckenden Ausmaß der Verfall der nachromanischen Bauteile seither vorangegangen ist. Da auch die beiden so imposanten 28 und 34 Meter hohen romanischen Bergfriede starke Schäden aufwies und die trichterförmigen Signalfenster in der oberen Mauerzone des Ostturmes bereits gefährdet schienen, wurden die Mauerkronen dieser beiden Türme saniert und mit Bleiblech abgedeckt, um zumindest bei diesen wichtigen Bauteilen einen ersten Sanierungsschritt getan zu haben. Es ist zu hoffen, dass diesem weitere Sicherungsmaßnahmen folgen, um dem bedeutenden mittelalterlichen Wehrbau auch als Veranstaltungsort eine Zukunft geben zu können.

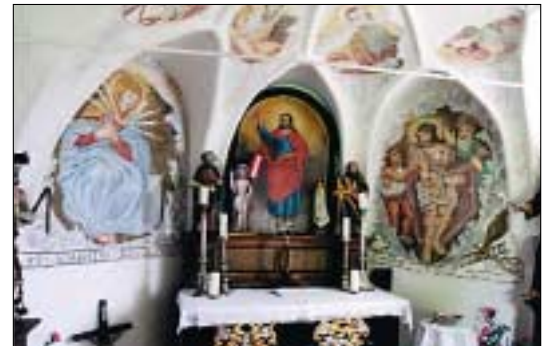
Abb. 4: Michelhofen, Ortschaft hl. Josef, Barockfresken

#### Michelhofen, Ortskapelle hl. Josef (Abb. 4)

Als die 1725 errichtete Ortskapelle 1999 unter Denkmalschutz gestellt wurde, konnte man unter abblätternden Stellen bzw. neben der historisierenden Raumbausfassung von 1886 mit Quaderimitationen und barockisierenden Wand- und Gewölbefeldern bereits freskierte Oberflächen und den Stuckdekor der Barockzeit erahnen. Weil die auf einem Felsrücken errichtete Kapelle statische Schäden im Chorbereich aufwies, wurde die geplante bauliche Sicherung mit einer Innenrestaurierung verbunden. Dabei wurden spätbarocke, 1725 datierte Wand- und Gewölbemalereien mit Darstellungen der „Sieben Schmerzen Mariens“, einem Schmerzensmann mit den „Arma Christi“ an den Chorschragen sowie Evangelisten, Propheten und Kirchenväter im Gewölbe gefunden und freigelegt. Der wulstige Rippendekor konnte in der ursprünglichen Art rekonstruiert werden, während die freskierten Gewölbefelder freigelegt, konserviert und retuschiert wurden. Mit der Freilegung der Fresken und der Restaurierung der Ausstattung ist die Kapelle wieder ein Dokument barocker Frömmigkeit und Religiosität von großer lokalhistorischer Bedeutung geworden.

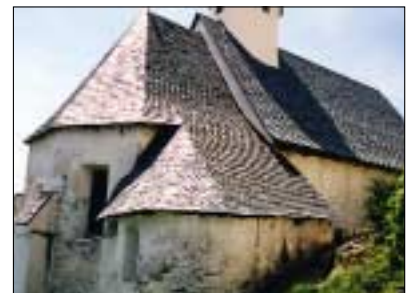
Abb. 5: Sörg, Pfarrkirche hl. Martin, Steinplattldach

Fassaden mit Lisenen gegliederter Turm, der als der Chorturm einer romanischen Kirche angesehen wird. Schon 1997 wurde die Neueindeckung der Pfarrkirche als dringend notwendig erachtet, da Schäden am Steinplattdach bereits zu Folgeschäden im Inneren geführt hatten. 2002 wurden am Kirchendach unterschiedlich große, nach unten spitz zulaufende Platten verlegt, die dem historischen Vorbild folgend, von Streifen mit orthogonalen Platten bandartig gegliedert sind. Diese Dachflächen verleihen der Kirche ein reizvolles Erscheinungsbild, das bei der Neueindeckung beibehalten blieb.

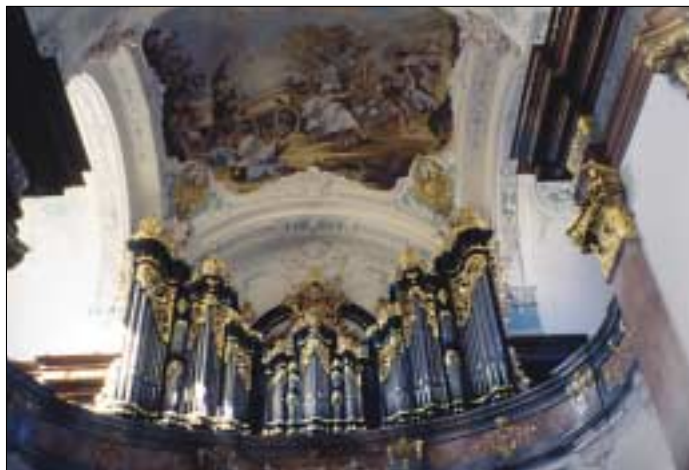
Abb. 1: Altenburg, Stiftskirche, Orgeljoch

Im Rahmen eines langfristigen Arbeitsprogramms erfolgte 2002 die 1. Baustappe. Sie umfasste die handwerklich anspruchsvolle Neudeckung des Turmhelms, die Sanierung der Turmfassaden und die Restaurierung des Orgeljoches im Kircheninneren. Beim Turmdach war die Kupferdeckung spröde geworden; zahlreiche Reparaturstellen wiesen Risse auf, in die laufend Regenwasser eindrang. Zuletzt vergoldete man einzelne Zierglieder, die Kugel und das Turmkreuz. Im Inneren der Kirche wurde das westliche Joch restauriert. Das 1732-33 von Troger im Gewölbe über der Orgel gemalte Fresko, das die Überführung der Bundeslade durch den harfespielenden König David und das Himmlische Konzert darstellt, ist bis heute unrestauriert geblieben und ein wichtiges Zeugnis für die originale Malweise des Künstlers. Die Maloberfläche wurde gereinigt, der Pilzbefall entfernt und kleine Fehlstellen retuschiert. Bei der Stuckausstattung erfolgte eine Neufassung in Kalktechnik gemäß Befund. Die musizierenden Putti an der Front der Empore wurden in der originalen Glanzstuckfassung wiederhergestellt.

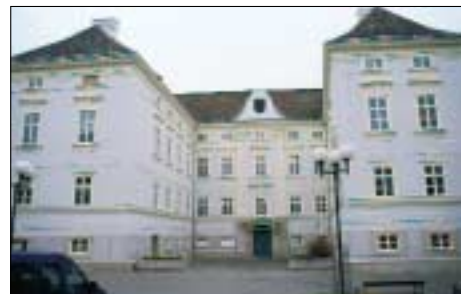
Abb. 2: Bad Vöslau, Rathaus

#### Bad Vöslau, Rathaus (Abb. 2)

Die ursprüngliche Waserburg wurde Anf. des 12. Jh. errichtet, im 17. Jh. zum Schloss umgebaut und Anf. des 18. Jh. barock umgestaltet; seit den 70er Jahren wird sie als Rathaus genutzt. Ursprünglich als Fassadensanierung geplant, ergab sich hier nach genauerer Befundaufnahme die Notwendigkeit einer umfassenden Außenrestaurierung mit begleitender Dokumentation und Bauforschung. Im Zuge der Arbeiten kam es zur Klärung der Bauphasen, sodass nach Vorliegen aller Ergebnisse und Unterlagen der bisherige Wissensstand bezüglich Entstehungszeit und Umbau mancher Bauteile zu aktualisieren sein wird.

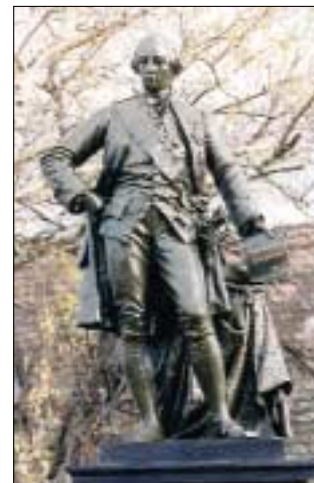
Abb. 3: Drösing, Denkmal Kaiser Josef II.

Die vollplastische Gusseisenstatue Kaiser Josefs II. wurde in der Salm'schen Eisengießerei in Mähren gefertigt und 1890 gestiftet. Die Farbfassung war durch Umwelteinflüsse bereits stark geschädigt und bis auf die rote Grundierung abgewittert, sodass sie keinen Korrosionsschutz mehr bot. Die in wenigen Spuren noch vorhandene originale Fassung hatte keine Untergrundhaftung mehr oder war von Eisenkorrosionsprodukten durchsetzt. Der Sockel wies Korrosionsschäden auf, an einigen Stellen fehlten Stücke. Im Zuge der Restaurierung wurden die vorhandenen Fassungen, Altverkitungen und Korrosionsschäden mittels Feinstrahlverfahren

mechanisch abgenommen, danach wurde an der Außen- und Innenseite der Skulptur eine zweifache Korrosionsschutzgrundierung aufgebracht. Fehlende Teile wurden ergänzt, der Sockelbereich nach Befund schwarz gestrichen, die Schrift blattvergoldet. Im Inneren verstärken nun zusätzliche Edelstahlwinkel die Eckbereiche.

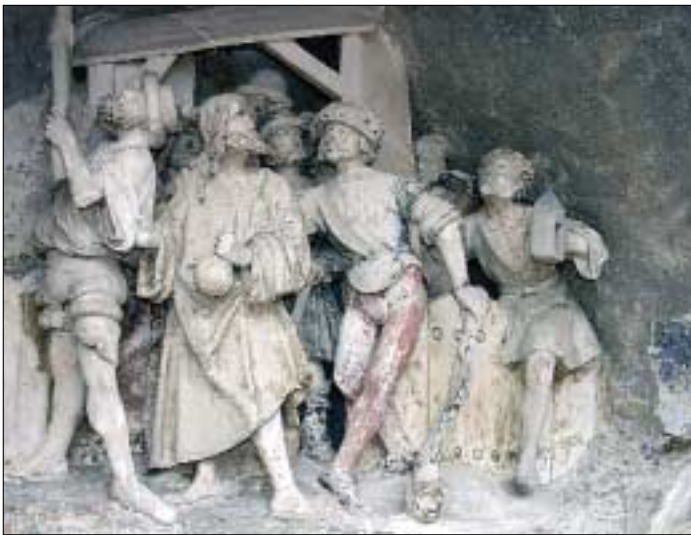
Abb. 5: Melk, Pfarrkirche, Ölberg, Judasgruppe, wbrd. Rest.

#### Melk, Pfarrkirche, Ölberg (Abb. 5)

Zwischen zwei Strebepfeilern ist in einer rundbogigen Nische eine figurenreiche Ölbergszene dargestellt (bez. 1502 und 1503), eine der künstlerisch bemerkenswertesten spätgotischen Skulpturengruppen Niederösterreichs. Sowohl die vollplastisch gearbeitete Christusfigur, als auch die drei Figuren Petrus, Johannes und Jakobus sind aus weichem Kalksandstein gefertigt und in die Felsenlandschaft integriert. Der Unterbau wurde aus Ziegeln hergestellt und mit Felsen aus Sandsteinelementen verkleidet. Nach Schadensaufnahme und Dokumentation wurde die Restaurierung begonnen. Um die hohe Feuchtigkeits- und Salzbelastung zu mindern, mussten Zellstoffkompressen aufgebracht werden; der Unterbau wurde saniert. Die Abnahme der Überstriche und Zementergänzungen erfolgte im Bereich originaler Farbfassungen mechanisch. Wo keine Polychromie mehr existierte, konnten dunkle Gips- und Russkrusten mittels Laser entfernt werden. Die Festigung der Sandsteinbereiche mit nachfolgender Fehlstellenkittung und monochromer Steinfassung bildete den Abschluss.

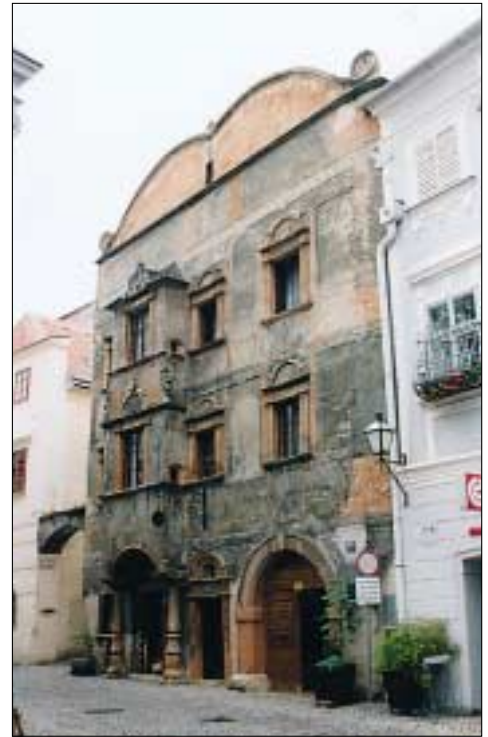
Abb. 6: Stein a. d. D., ehem. Mauthaus

#### Stein a. d. D., Steiner Landstraße 84, ehem. kaiserliches Mauthaus (Abb. 6)

Das ehem. Mauthaus, ein repräsentativer dreigeschoßiger Bau mit reicher Fassadenmalerei und plastischem Dekor an den Fensterrahmungen ist unter Einbeziehung älterer Teile um 1536 erbaut worden. 2002 wurde ein restauratorischer Befund mit Probearbeit an der Fassade durchgeführt, um den genauen Maßnahmenkatalog und die Kosten zu erheben. Dieser ergab, dass neben der Restaurierung der Wandmalereien die steinernen Fensterrahmungen und Architekturelemente instandzusetzen und entsprechend abzudecken sind, um das Niederschlagswasser von der Fassade schneller wegzuleiten. Die Arbeiten sollen 2003 durchgeführt werden.

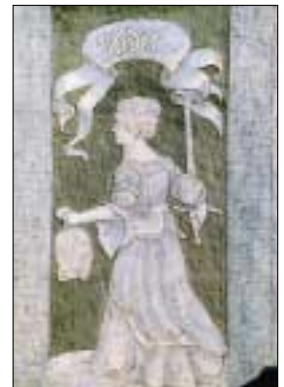
Abb. 7: Zwettl, Altes Rathaus, Detail

#### Zwettl, Hauptplatz 4, Altes Rathaus (Abb. 7)

Das mit seiner Sgraffitofassade künstlerisch bedeutende ehem. Rathaus wurde 1307 erbaut und beherbergt heute die Stadtbücherei und das Stadtmuseum. Im Zuge der Erweiterung des Museums wurde die Sgraffitofassade restauriert. Die Putzsubstanz präsentierte sich zwar in relativ gutem Zustand, aber die Kittungen und Retuschen waren stark abgewittert. Neue Details der figürlichen Darstellungen konnten gefunden und Schriftzüge ergänzt werden. Einen großen Gewinn stellt die wiedergewonnene Farbigkeit des Sgraffitos dar - zu den Sand- und Weißtönen kamen blaugraue Akzente dazu. Parallel liefen die baulichen Arbeiten, die Färbelung der restlichen Fassadenteile, des Turmobergeschoßes und der beiden seitlichen Stützpfiler.

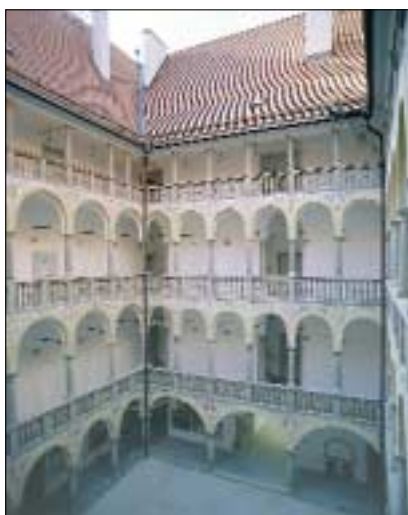
Abb. 1: Alkoven, Schloss Hartheim, Arkadenhof

**Alkoven, Schloss Hartheim (Abb. 1)**

Das Schlossgebäude wurde um 1600 im Typus eines vierflügeligen Kastells mit vier Ecktürmen, Mittelsturm und Arkadenhof neu errichtet. 2002 wurden die Bau- und Restaurierungsmaßnahmen für die geplante Widmung des Schlosses für die Ausstellung „Wert des Lebens“ in Zusammenhang mit der Neugestaltung der Gedenkstätte für die nationalsozialistische Euthanasieanstalt abgeschlossen. Die Instandsetzung erfolgte nach dem Prinzip der Reparatur, sodass die überlieferten historischen Putze, Fenster, Böden, Dachstühle etc. authentisch erhalten blieben. Einen restauratorischen Schwerpunkt bildete die Konservierung und Präsentation der Fassadenmalereien des Arkadenhofs aus der Zeit um 1600.

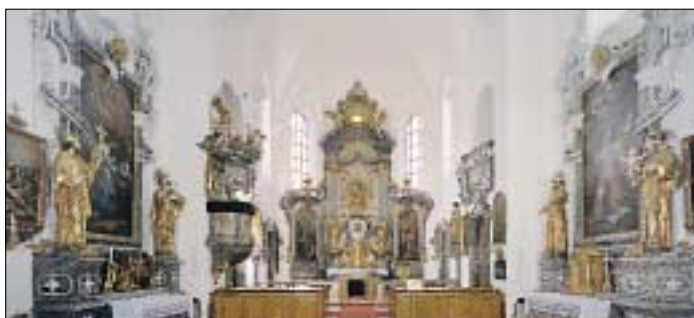
Abb. 2: Attersee, Pfarrkirche, Einblick

**Attersee, Pfarrkirche (Abb. 2)**

Die erhöhte gelegene barocke Saalkirche wurde über einem gotischen Bauwerk 1721-28 von J. Pawanger auf Veranlassung von Franz Ferdinand Anton Graf Khevenhüller an Stelle einer Schlosskapelle errichtet. Im Zuge der Innenrestaurierung wurde die Raumschale gemäß Befund in einem einheitlichen durchgehenden Weißton in Sumpfkalktechnik gefärbelt. Einen Schwerpunkt bildete dabei die spätbarocke Stuckmarmororausstattung der Altäre, Portalrahmungen, Oratorien sowie der Kommunionbalustrade. Zu dem umfangreichen Restaurierungsprogramm zählen auch der große Bestand an barocken Leinwandbildern, die Chortüren und die Sakristeieinrichtung aus Holz. Außen erfolgten eine Färbelung im überlieferten Gelbocker-Weiß und eine einfache, moderne Verglasung der Arkadenvorhalle als Witterungsschutz.

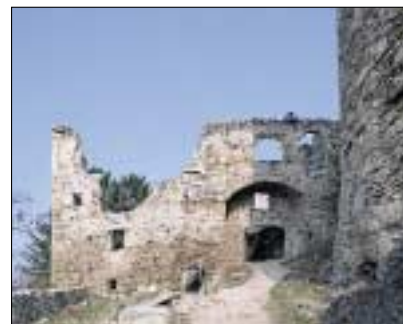
Abb. 4: Schönau, Ruine Prandegg

**Schönau im Mühlkreis, Ruine Prandegg (Abb. 4)**

Die 1237 erstmals urkundlich erwähnte Burg geriet im 18. Jh. in Verfall und ist heute eine mächtige Burgruine, die aus den gotischen Bauteilen des 14. und 15. Jh. besteht. Das Fehlen kontinuierlicher Erhaltungsmaßnahmen hat zur Gefährdung des Bestands geführt, der ein gefahrloses Begehen der Anlage nicht mehr erlaubte. 1995 wurde der „Burgverein Prandegg“ gegründet, der durch jährliche Arbeitsleistungen von freiwilligen Helfern die Sicherung und Erhaltung der Burgruine gewährleistet. 2002 lag der Schwerpunkt auf Sicherung und Konservierung der am höchsten westlichen Punkt der Anlage gelegenen Erst- oder Kernburg, die durch die Anbringung von Schließen statisch konsolidiert und durch die Ausmauerung von Rissen im Bestand gefestigt wurde. Durch diese Arbeiten sowie die Sicherung von Mauerkronen konnte die Gefahr von Abbrüchen beseitigt werden.

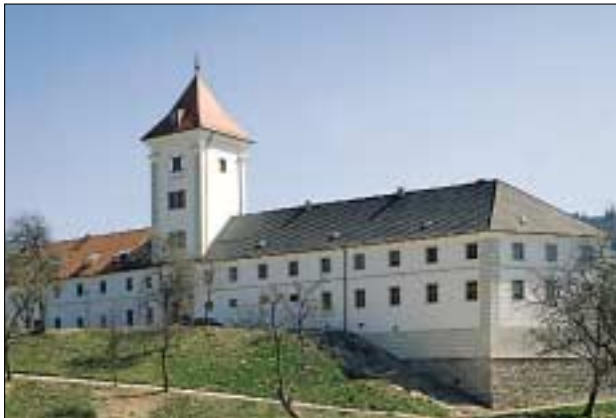
Abb. 5: Waldhausen, ehem. Stift, W-Fassade

#### Waldhausen, ehem. Stift (Abb. 5)

Aus Anlass der OÖ Landesausstellung 2002 kam es zu einer umfassenden Adaptierung und Instandsetzung der noch bestehenden ursprünglichen Wirtschaftstrakte des ehem. Stiftes, das 1792 aufgehoben und zwischen 1800 und 1810 bis auf die Kirche und die Vorgebäude abgebrochen wurde. Die Adaptierung erfolgte für Zwecke der Pfarre, für Wohneinheiten sowie für die Einrichtung eines Ortsmuseums. Eine wesentliche Aufgabe in der denkmalpflegerischen Abstimmung der Planung lag in dem Bemühen um ein Gleichgewicht zwischen dem einfachen, aber typischen Charakter der überlieferten historischen Bauteile und den erforderlichen neuen Elementen wie einem zusätzlichen modernen Stiegenhaus, Arkadenverglasungen oder Dachbelichtungen. Umfangreiche archäologische Grabungen und Untersuchungen wurden durchgeführt und erfassten den hochmittelalterlichen Ursprung und vor allem die spätgotische Anlage des Stiftes mit Kreuzgang und Konventsgebäuden sowie den Übergang zu der barocken Neuanlage. Das freigelegte Untergeschoß des mittelalterlichen Refektoriums blieb als Ausstellungsraum erhalten und wurde mit einem Schutzbau versehen.

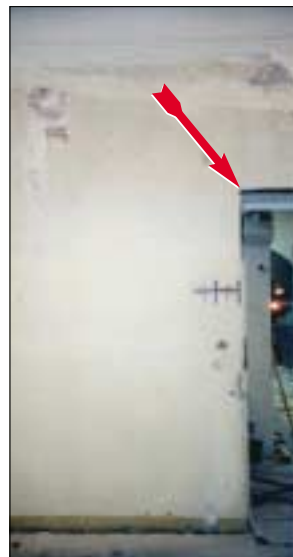
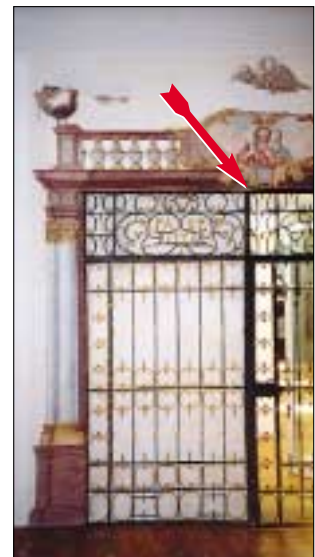
Abb. 1: Salzburg, Stift St. Peter, Bruderstock, illusionistische Seccomalerei vor und nach Freilegung (Pfeil bezeichnet Ecke der tatsächlichen Türöffnung)

#### Salzburg, Erzabtei St. Peter (Abb. 1)

Das Stift St. Peter zählt zu den bedeutendsten Denkmalanlagen Österreichs. Die Erhaltung des architektonischen Komplexes sowie der reichen künstlerischen Ausstattung stellt für St. Peter selbst einen großen finanziellen Aufwand dar und macht auch regelmäßige Betreuung notwendig. 2002 konzentrierte man sich auf den Bereich des nördlich der Stiftskirche liegenden Bruderstocks und den mittelalterlichen Kreuzgang. Im Zuge des Umbaus des Bruderstocks kam es zu bemerkenswerten Funden, deren Konservierung und Präsentation zahlreiche denkmalpflegerische Fragen aufwarfen. Hervorzuheben ist die als Schauwand konzipierte Freilegung eines Teils der Nordwand der Stiftskirche, die Freilegung einer repräsentativen barocken Wandmalerei, bez. 1726, in Form eines gemalten Prunkportals mit Gitter als symmetrische Ergänzung eines bestehenden Schmiedeeisengitters. Die Restaurierung des mittelalterlichen Teils des Kreuzgangs erfolgte nach intensiver

bauhistorischer Untersuchung und Befundaufnahme. Um den mittelalterlichen Gesamteindruck zu betonen, wurde der gut erhaltene Verputz der spätromanischen Tuffsteingewölbe freigelegt. Außerdem wurde für die Neugestaltung der Gartenfläche im Bereich des mittelalterlichen Kreuzgangs ein Gartenkonzept erstellt.

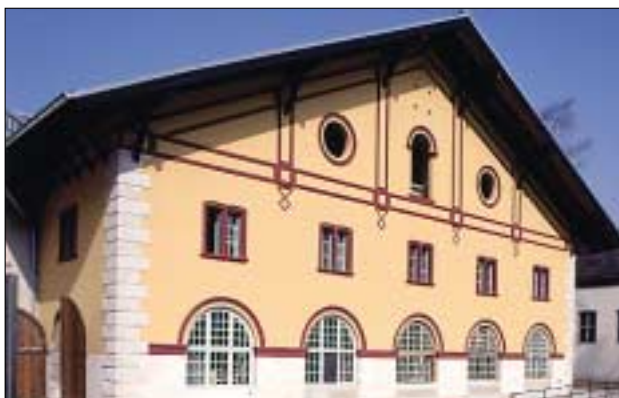
Abb. 2: Hallein, Pernerinsel, Salinengebäude

#### Hallein, Pernerinsel, Salinenanlage (Abb. 2)

Die Salinenanlage auf der Pernerinsel in Hallein ist 1852 – 1864 nach Plänen von Architekt Franz Ritter von Schwind erbaut worden. Um die ursprünglich vier Sudpfannen waren beidseits große Salzmagazine angeordnet. Beim südlichen Magazinegebäude erfolgte befundgemäß die Färbelung eines der symmetrisch angeordneten Kopfgebäude entsprechend der Fassadengestaltung von 1920. Vorrangig waren die Eindeckung der Dachflächen und die Restaurierung der unterschiedlichen Fassadenmaterialien, wie Stein, Gipsgesimse, Putzflächen sowie die im angrenzenden Bereich angebrachte Baukeramik und die ornamentale Malerei.

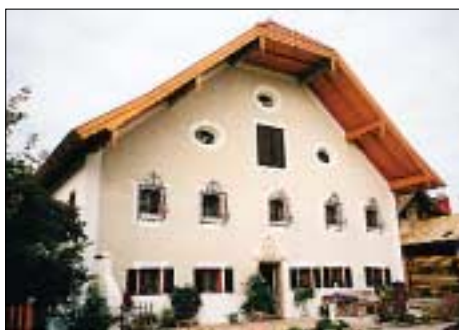
Abb. 4: Thalgau, Mautmühle

#### Thalgau, Enzersbergerstraße 19, Mautmühle, Sager (Abb. 4)

Die erste urkundliche Erwähnung der am Brunnbach gelegenen Mautmühle erfolgte 1587. Die Außenseite des im Bauern aus dem 16. Jh. stammenden Objekts mit Schopfwalmdach wird durch eine künstlerisch aufwändige spätbarocke Putz- und Stuckfassadengliederung (bez. 1789) und barocke Schmiedeeisenkörbe bestimmt. Nach

Unterschutzstellung im Jahr 2001 erfolgten eine Neueindeckung sowie die Restaurierung der äußerst desolaten Fassade. Die Stuckornamente wurden gefestigt bzw. ergänzt. Die Färbelung der Fassade erfolgte nach Befund in einem sandigen Umbraton mit grauer Gliederung. Zusätzlich wurden die barocken Schmiedeeisenkörbe, Holztüren und -läden sowie das barocke Marportal instandgesetzt.

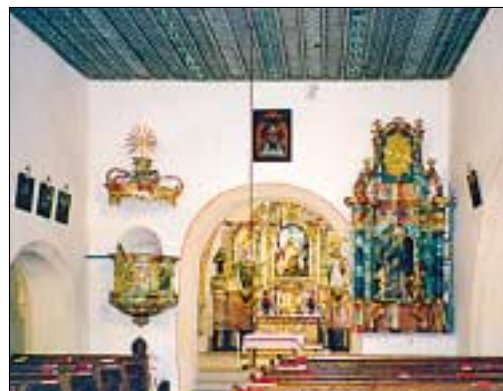
Abb. 1: St. Egidii, Kirche, Einblick

Ab 1300 erfolgten in der Kirche gotische Änderungen wie das Einziehen von Gewölben oder die Einbringung einer spätgotischen Holzbalkendecke, die ergänzt durch eine spätbarocke Ausstattung - noch heute das Innere prägen. Im Zuge der Innenrestaurierung wurden im Chorgewölbe Originalfassungen freigelegt. Nach Abschluss der Restaurierungsarbeiten, zu denen u.a. die Freilegung der Bänke, die Restaurierung von gotischen Wandmalereien, die Festigung der Schablonenmalerei an der Mittelschiffdecke und eine Sanierung des Fußbodens gehörten, zeigte es sich, dass die Gewölbemalereien Bezug auf den zu ihrer Entstehungszeit noch nicht überfassen Hochaltar nehmen, sodass heute ein stimmiges Bild im Altarraum herrscht.

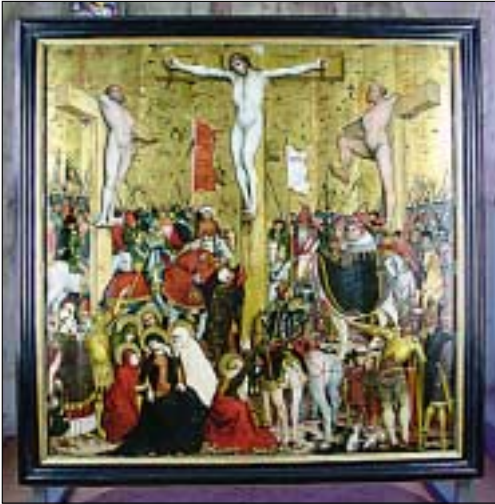
Abb. 2: Graz, Dom, Friedrichskapelle, Neuaufrichtung der „Kreuzigung mit Gedräng“

Die 1457 datierte und signierte „Kreuzigung mit Gedräng“ - ein Hauptwerk des schwäbischen Malers Conrad Laib - ist eines der bedeutendsten spätgotischen Werke der Steiermark, handelt es sich doch um eines der größten spätgotischen Tafelbilder nördlich der Alpen. Aus mehreren Fichtenholzbrettern zusammengesetzt, hing es einem südseitigen Chorfenster gegenüber und war starken klimatischen Belastungen ausgesetzt. Nach Restaurierung

in den BDA-Werkstätten beschloss man, mit der restaurierten Friedrichskapelle einen den klimatischen Anforderungen entsprechenden Raum für das Kunstwerk zu schaffen. Die Zugänglichkeit beschränkt sich auf einen eingangsseitig offenen, in die Kapelle eingestellten Glaskubus, der klimatisch Außen und Innen strikt trennt. Spektakulär gestaltete sich die Einbringung des Bildes, da es keine natürliche Öffnung in erforderlicher Größe gab. Ein Kapellenfenster musste ausgebaut und sein Parapet zu einem schmalen Mauerschlitze geöffnet werden, durch den das Bild eingefädelt wurde.

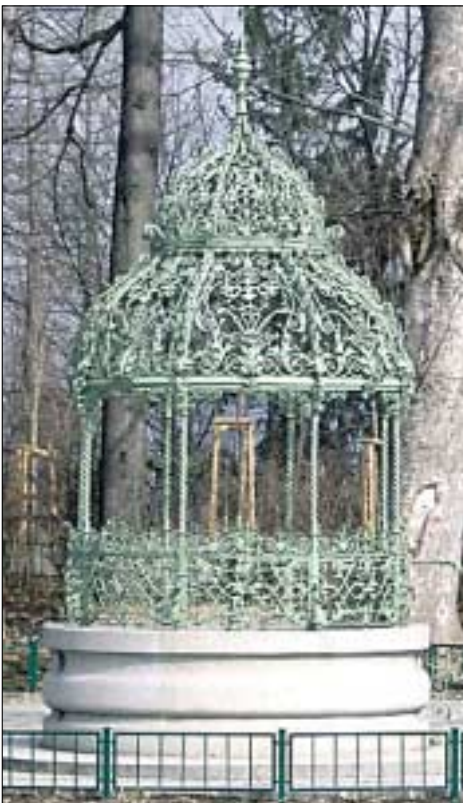
Abb. 3: Graz, Zisterne, Ansicht der restaurierten Brunnenanlage

Die auf dem Schlossberg befindliche Zisternenanlage wurde von D. dell'Aglio ab 1544 errichtet. Mit 900 m<sup>3</sup> Volumen und 16 m Tiefe ist sie eine der größten derartigen Anlagen. Der Brunnenaufsatz stammt aus jüngerer Zeit. Der Steinkranz ist 1739 datiert; die schmiedeeiserne Brunnenlaube wurde 1897 gefertigt. Die Schmiedeeisenkonstruktion wurde vor Restaurierung befundet. Dabei zeigte sich, dass alle Anstriche mit Leinöl gebunden waren und über der roten Grundierung von Dunkel- über Hellgrün zu Schwarz reichten, wobei die Grünschichten zeitlich nahe der Erbauungszeit der Laube anzusetzen sind.

Nach Zerlegen der großteils vernieteten Laube erfolgte die Sanierung der Metallschäden; nach dem neuerlichen Zusammenbau bekam die schmiedeeiserne Konstruktion einen grünen Ölanstrich.

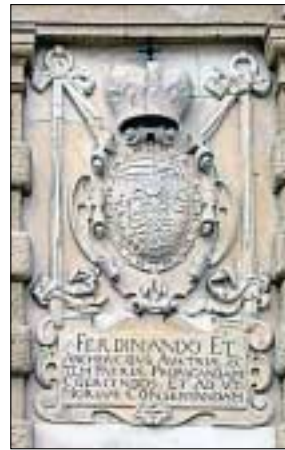
Abb. 5: Graz, Äußeres Paulustor

Zwischen 1582 und 1614 als mächtiger dreigeschoßiger Baukörper mit einem kleinen Innenhof erbaut, erhielt das bedeutende Renaissancetor eine triumphbogenartige Rustikagliederung mit einer rundbogigen Durchfahrt und zwei flankierenden Durchgängen, über denen im Jahr 1612 Wappenkartuschen platziert wurden.

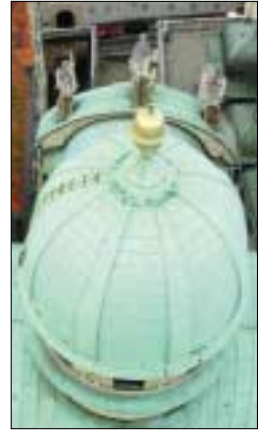
Abb. 4: Graz, Mausoleum, Blick auf die Dachlandschaft

1614 war Baubeginn eines der bedeutendsten manieristischen Baudenkmäler Österreichs, des Mausoleums Kaiser Ferdinands II. in Graz. Giovanni Pietro de Pomis platzierte den aus der Katharinenkirche und dem südlich angelegten eigentlichen Mausoleum bestehende Gebäudekomplex neben Dom und Burg. Nach einer letzten Restaurierung aus den Jahren 1956 – 1960 stand eine neuerliche Restaurierung an. Im Zuge der Dachsanierung war

eine Neudeckung nicht nötig, da das originale Deckungsmaterial mit seiner für Graz charakteristischen Patina restauriert werden konnte. Die Stein- und Putzfassaden wurden saniert, die Steinoberflächen gereinigt, gegen biogenen Befall behandelt, gefestigt und in Fehlbereichen ergänzt, die Putzausbesserungen wurden dem Bestand angeglichen. Mit der Färbelung erzielte man außen eine einheitliche Oberflächenwirkung.

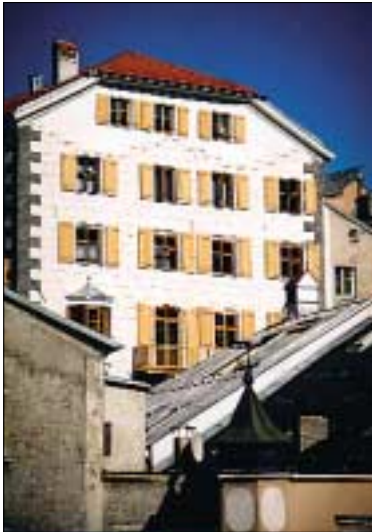
Abb. 1: Hall, Eugenstraße 4

Der Zustand des im Kern aus dem 15. Jh. stammenden Gebäudes war sehr desolat, das Dach dringend reparaturbedürftig und die Fassaden abgewittert. 2002 wurde mit der Generalsanierung begonnen. Das Krüppelwalmdach erhielt eine Ziegeldeckung; die verrosteten Blechgesimse wurden erneuert. Schwierig war die Instandsetzung bzw. Erneuerung der Verglasungen des ehem. Fuchsateliers. Die Gesamtsanierung des Inneren wurde mit dem Ausbau des bestehenden Dachbodenbereiches für Wohnzwecke begonnen und die technische Infrastruktur verbessert. Die Restaurierung der qualitativ ausgestatteten Wohneinheiten im 1. Obergeschoss sowie des Stiegenhauses erfolgt 2003.

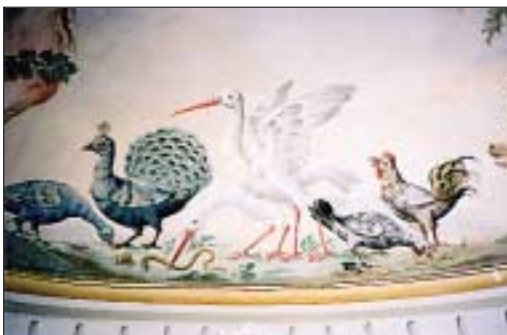
Abb. 3: Kirchberg, Wallfahrtskirche, Deckenfresko, Detail

2001 wurde mit der Sanierung der 1765/68 entstandenen Kapelle begonnen. Die 2002 durchgeführten baulichen Maßnahmen betrafen die Aufbringung eines material- und strukturerechten Fassadenputzes, die Neufärbung der Fassade mit Kalkfarbe, den Einbau bleigerahmter Sechseckscheiben in die Fenster, die Erneuerung des schadhafte Sockelputzes im Innenraum und die Abnahme und fachgerechte Wiederverlegung der Natursteinplatten. Das Hauptaugenmerk galt den um 1770 von

M. Kirchner geschaffenen Wand- und Deckenfresken. Der gute Erhaltungszustand erforderte nur eine Reinigung und Retusche.

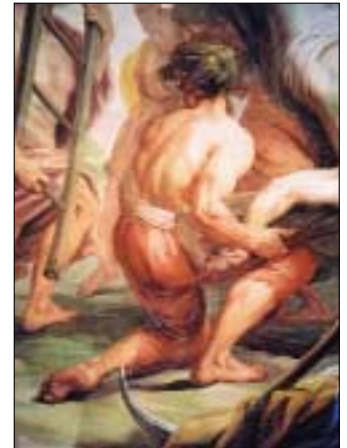
Abb. 4: Reith i. A., Pfarrkirche, Fresko, Detail

Die Pfarrkirche zum hl. Petrus ist der größte klassizistische Sakralbau Tirols. Die 2002 durchgeführte Innenrestaurierung verfolgte das Ziel, die Kirche wieder in ihren ursprünglichen Zustand zu versetzen. Sämtliche Dekorationsmalereien konnten freigelegt und retuschiert, alle figürlichen Fresken gereinigt werden, ebenso die gesamte Altarausstattung. Gesimse und Wände wurden saniert und in den ursprünglichen Tönen in Kalk neu gefärbelt. Notwendige Sanierungsmaßnahmen an den Fenstern, an den Bänken und im Bereich der Emporenaufgänge wurden durchgeführt und die gesamte Installation erneuert.

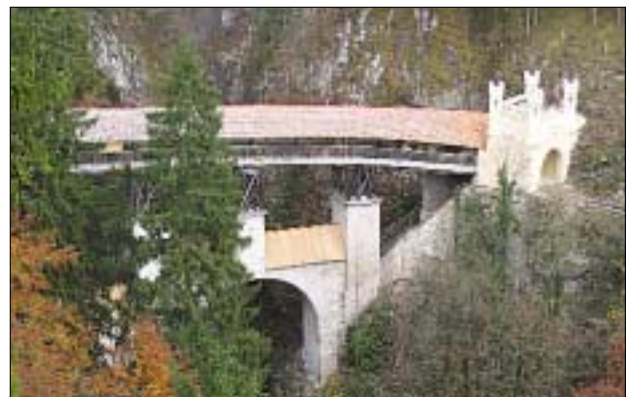
Abb. 5: Stans, Hohe Brücke

Die Restaurierung der hohen Brücke gehört zu den größten Restaurierungsvorhaben des Jahres 2002. Die im Unterbau gotische, in zwei Bauphasen um 1500 entstandene Bogenbrücke mit massiven Steinpfeilern trägt eine barocke gestelzte hölzerne Fahrbahnkonstruktion mit Dach. Die Brücke konnte für die Restaurierung nach bauhistorischen und restauratorischen Gesichtspunkten untersucht werden, wobei deren Ergebnisse die notwendigen Konzepte lieferten.

Es zeigte sich ein guter Zustand. Das Mauerwerk wurde entsprechend dem Verwitterungsgrad nachgefugt, während technisch nicht adäquate Fugenbereiche ausgetauscht wurden. Der Holzaufbau wurde partiell ergänzt; Rückbauten von einfachen Reparaturen der letzten Jahrzehnte wurden vorgenommen. Das Dach erhielt eine neue Deckung mit Lärchenbrettern.

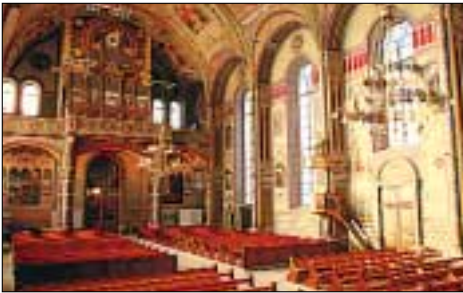
Abb. 1: Dornbirn, Pfarrkirche

in inhaltlich um die Vermittlung des Erlösungswerkes Jesu Christi geht. Bei der durchgeführten Innenrestaurierung galt es, die künstlerische Ausstattung zu konservieren, deponierte Teile an ihren ursprünglichen Standort zurückzubringen und Fehlstellen zu schließen. Ziel war es, die Geschichte und den Stimmungswert des Denkmals zu bewahren. Erst wenn rein konservatorische Massnahmen nicht ausreichten, wurden restauratorische Arbeitsschritte durchgeführt: Massnahmen an den Malereien, Ergänzung der Sandsteinplatten im Presbyterium, Reinigung der Kirchenluster, Reparatur der Bänke, Ergänzung und Reinigung der Altäre.

Die von E. v. Riedel, dem Hofbaudirektor und Vorstand der Hofbauintendantur der bayerischen Könige, geplante Pfarrkirche hl. Leopold wurde im Münchner Rundbogenstil erbaut. Die Kirche ist eine harmonische Stil-schöpfung im Zusammenspiel von Architektur und Malerei, wobei es

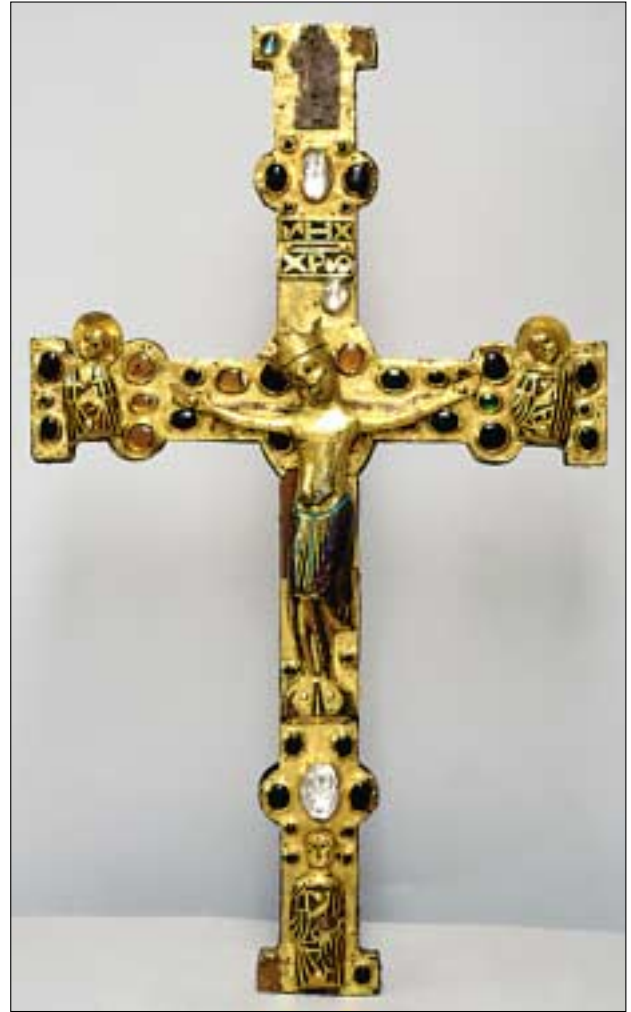
Abb. 3: Bartholomäberg, romanisches Vortragskreuz

Fehlstellen partiell geschlossen. Die bei einer früheren Restaurierung eingesetzten Kreuzschrauben wurden durch vergoldete Rundkopfnägel ersetzt, die Steinimitationen aus Kunstharz belassen. Heute wird eine Kopie des aus dem 2. V. d. 13. Jh. stammenden Kreuzes in der Kirche gezeigt.

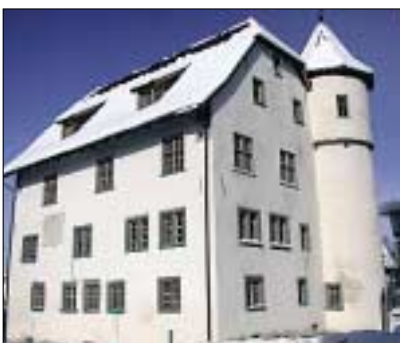
Abb. 2: Götzis, Junker Jonas Schlössle

wurden dokumentiert und konserviert. Das Dach deckte man mit dem vorhandenen Ziegelmateriale. An der Südseite wurden Stundenlinien einer Sonnenuhr entdeckt, die eine funktionstüchtige Rekonstruktion ermöglichten. Parallel zu diesen Außenarbeiten erfolgt nun die Innenrestaurierung, die 2003 ihren Abschluss finden wird.

Das Schlösschen (1584) ist ein einzigartiges Beispiel eines herrschaftlichen Anwesens der Renaissancezeit im Bodenseeraum. Untersuchungen durch Bauforscher, Archäologen und Restauratoren ergaben kostbare Details, die nun restauriert werden. Mit den Vorbereitungs- und Planungsarbeiten wurde 2001 begonnen. 2002 konnten die statische Sanierung sowie die Konsolidierung des noch in Resten vorhandenen originalen Kellenputzes erfolgen. Reste der Malereien und Eckquaderungen

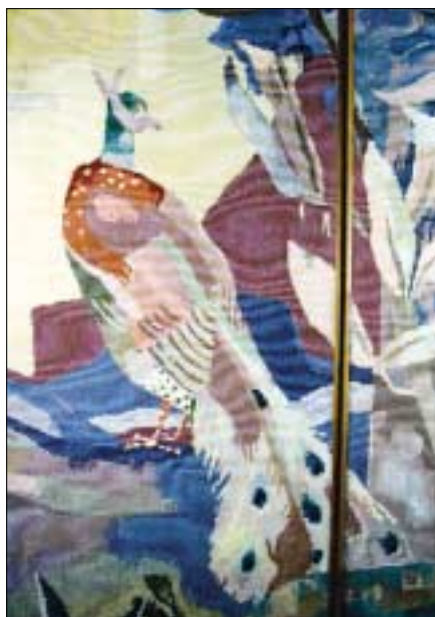
Abb. 1: Staatsoper, Gobelinsaal, Detail

In einem der Ende des 2. Weltkrieges zerstörten Bereiche der Staatsoper entstand nach Plänen von C. Kosak ein repräsentativer Pausensaal, der mit wandfesten Gobelins-Szenen aus der Zauberverflüchtung darstellend – ausgestattet wurde. In den seither nahezu fünf Jahrzehnten war es zu beträchtlicher Verschmutzung der sensiblen Textiloberfläche gekommen, wodurch auch die farbige Erscheinung stark in Mitleidenschaft gezogen wurde. Im Bereich der Türgriffe fanden sich darüber hinaus mechanische Beschädigungen. Für die Reinigung und Restaurierung wurden die in Rahmen an den Wänden montierten Tapiserien abgenommen und der Schmutz an den Vorder- und Rückseiten der Trägerkonstruktion manuell entfernt. Einzelne mechanische Beschädigungen wurden nähtechnisch behandelt. Die an den Türflügeln angebrachten Textilien wurden vor Ort gereinigt. Um die künftige Belastung zu reduzieren, wurde eine zusätzliche Stofflage an der Wandseite befestigt.

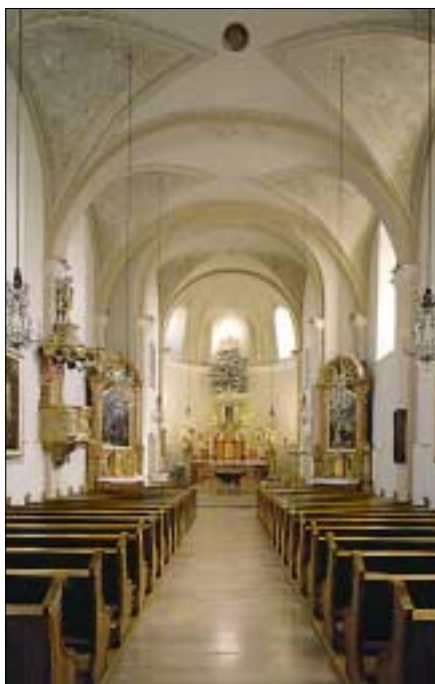
Abb. 2: Pfarrkirche Kaiserebersdorf, Einblick

2002 wurde mit einer umfassenden Innenrestaurierung begonnen, welche die bauliche (Trockenlegungsmaßnahmen) und technische (Elektroinstallation, Beleuchtung, Bankheizung) Sanierung und Restaurierung der historischen Ausstattung und Einrichtung umfasste. Die Langhaus- und Chorwände wurden befundgemäß in Leimfarbentechnik neu gefärbt. Die Dekorationsmalereien im Gewölbe wurden lediglich gereinigt, gefestigt und retuschiert. Im Choranbau wurde die stark

überstrichene, formal kaum mehr erkennbare Stuckrippe freigelegt, gefestigt, die Fehlstellen ergänzt und gemäß dem originalen Farbbefund neu überfasst. In den BDA-Werkstätten wurden die großformatigen, im Langhaus aufgehängten Bilder des Malers P.Strudel (Hl.Franz Xaver, Hl.Antonius v. Padua, Hl.Sebastian) fachgerecht restauriert.

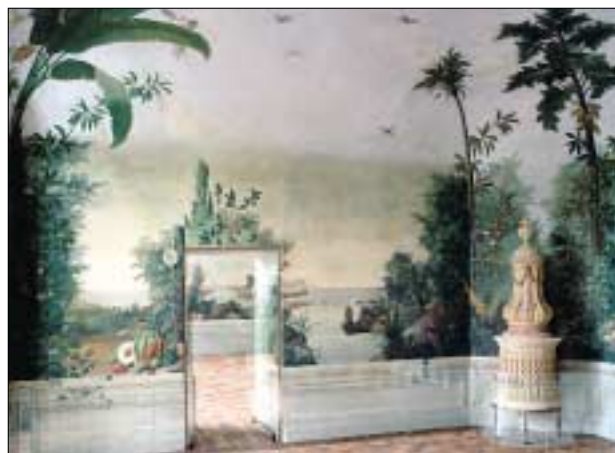
Abb. 3: Schloss Schönbrunn, Bergl-Zimmer

1999 entschloss man sich zu einer Restaurierung der gartenseitig im Erdgeschoß gelegenen Räume (Gisela-Appartements) und einer Neunutzung als Kindermuseum. Basierend auf einer Bestandaufnahme und nach eingehender Analyse der diversen Schadensbilder erfolgte die Festlegung des Restaurierziels. Als 1. Schritt wurde die Trockenlegung und Entsalzung des Mauerwerkes durch den Einbau einer Bauteilheizung bzw. durch das Aufbringen von Entsalzungskompressen bewerkstelligt. Die illusionistischen Landschaftsmalereien von J. W. Bergl (1773/74) wurden restauriert und lediglich an jenen Stellen, die von früheren Wasserschäden beeinträchtigt worden waren, abgenommen, um das dahinterliegende Mauerwerk zu sanieren. Übermalungen wurden abgenommen, Fehlstellen retuschiert sowie mechanische Beschädigungen ausgebessert. Gereinigt wurden auch die Deckenfresken, sodass sich nun für die drei Räume ein einheitlich helles und luftiges Erscheinungsbild ergibt. Im sog. Rennerzimmer wurde bei Abgrabungen das ursprüngliche, also in die Errichtungszeit unter Fischer von Erlach zurückreichende Fußbodenniveau mit originalem Plattenbelag aufgefunden. Nach Abnahme von Putzschichten an den Wänden kamen Reste des Dekorationssystems in Form von Vorzeichnungen und Putzabdrücken zum Vorschein. Dieser Zustand wurde als Dokument der Frühgeschichte belassen.

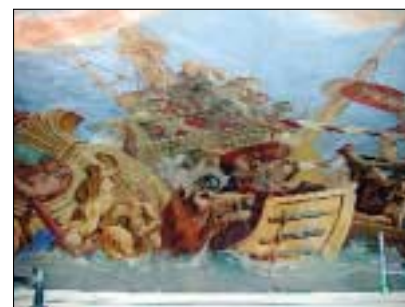
Abb. 4: Schloss Schönbrunn, Blaue Stiege, Fresko

2002 erfolgte die Restaurierung des Deckenfreskos von S. Ricci (1702/03) und der reich gegliederten Wände im Bereich der Blauen Stiege. Während die Maloberfläche des Freskos großflächig gereinigt wurde, erfolgten Untersuchungen nach frühen blauen Färbungsschichten, die wohl namensgebend gewesen hätten sind. Befundgemäß wurden die Wände in hellblauen Farben gestrichen und somit das historische Erscheinungsbild aus der 2. H. d. 18. Jh. wiederhergestellt. Eine Ausnahme wurde bei dem noch in die Bauzeit Fischer von Erlachs zurückgehenden Stuckdekor in den Fensterleibungen gemacht, der vergoldet war und sich effektiv gegen eine versilberte Grundfläche abgehoben hatte; an einem Fenster wurde dieser prächtige Zustand wiederhergestellt.

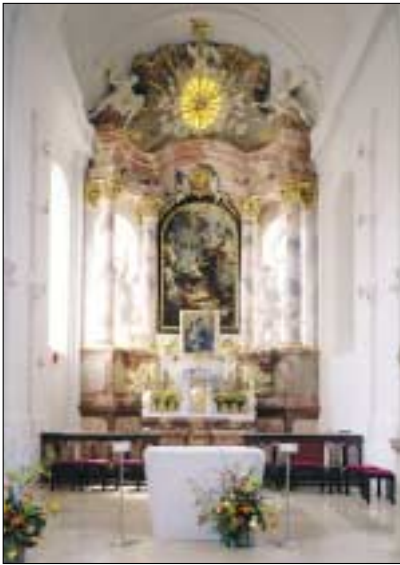
Abb. 5: Pfarrkirche Ober St. Veit, Hochaltar

Nach der Außeninstandsetzung wurde 2002 mit der Restaurierung des Inneren begonnen. Bei den Glanzstuckfiguren und Stuckaturen der vier Seitenaltäre und des Hochaltars wurde die originale Polierweißoberfläche wiederhergestellt. Der an der Architektur der Seitenaltäre aufgebraachte Stuckmarmor war in gutem Zustand, am Hochaltar hingegen wies er zahlreiche Fehlstellen auf, die hinterfüllt und ergänzt werden mussten. Die nach

Befund wiederhergestellte gemalte graue Rahmung der Seitenaltäre unterstreicht deren besondere künstlerische Qualität. Die barocken Altarbilder unterlagen Klimaschwankungen, die zu Rissen in der Leinwand und zu einer Gefährdung der Malschicht geführt haben. Die Restaurierung umfasste u.a. die Abnahme von Übermalungsschichten, Leinwandreparaturen, das Aufspannen der Bilder auf einen neuen passenden Keilrahmen sowie eine fachgerechte Montage.

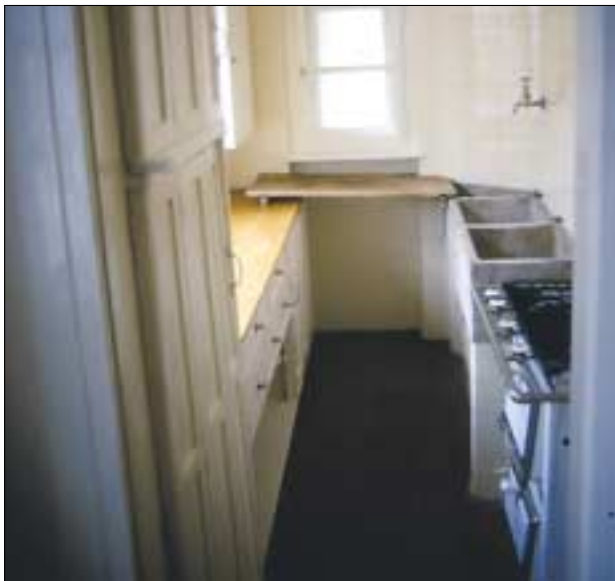
Abb. 6: Rauchfangkehrergasse, Einbauküche

1924 wurde A. Brenner im Rahmen eines Pilot-Projekts beauftragt, eine kleine Arbeiterwohnung mit Einbaumöbeln auszustatten. In einer Wohnung ist diese Ausstattung noch komplett erhalten geblieben. Das BDA regte eine museale Nutzung an, die nach umfassender Sanierung und Restaurierung nun als Gemeindebaumuseum umgesetzt wird. Bemerkenswert ist die vollständig erhaltene Einbauküche, die auf kleinstem Raum sämtliche Arbeitsabläufe ermöglicht und als Vorläufer der Frankfurter Küche (1927) gelten kann. Auch die Trennung von Wohn- und Schlafraum durch ein Kastenelement wirkte bahnbrechend. Als praktisch erwiesen sich die in Nischen versenkbaren Klappbetten. Fußböden, Schränke, Schrankwand und Einbauküche wurden konserviert, ein fehlender Gasherd und Blechofen durch entsprechende Geräte aus der Zeit ersetzt, bewegliche Teile der Einrichtung ergänzt. Es ist zu erwarten, dass dieses weltweit einzigartige Museum einer breiten internationalen Öffentlichkeit bekannt werden wird.

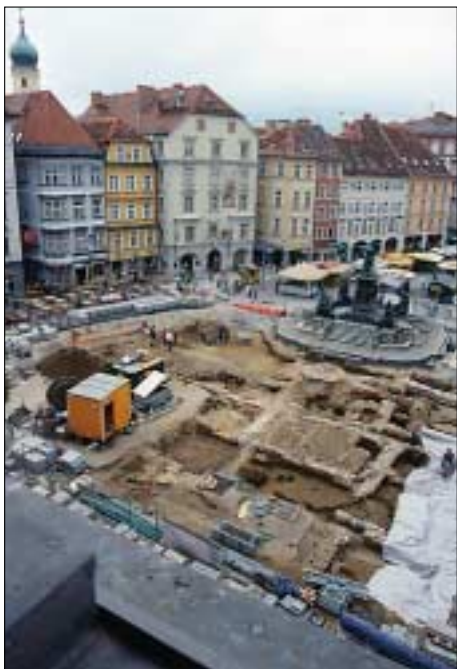
Abb. 3: Graz, Grabungen am Hauptplatz.

Die im Zuge der Neugestaltung des Hauptplatzes erforderlichen großflächigen archäologischen Untersuchungen erbrachten Aufschlüsse über die Bauungsgeschichte. So wurden die Überreste einer Steinverbauung des 13. Jh. über Holzbauten des 12. Jh. aufgedeckt. Auch fand man den ersten

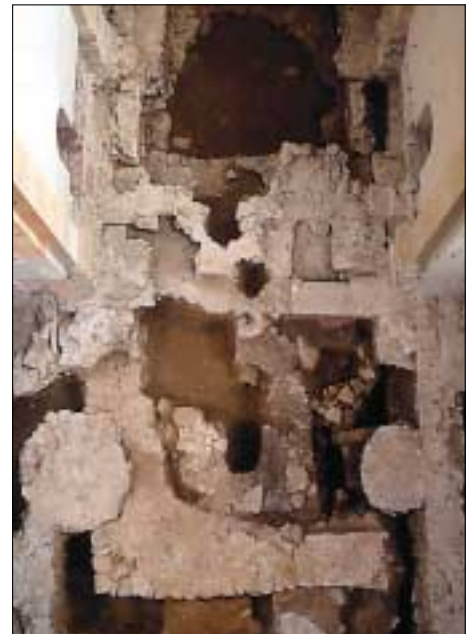
Im Zuge der Restaurierung der Kirche wurde eine archäologische Grabung notwendig, die wichtige Aufschlüsse zur frühen Kirchengeschichte des Ortes brachte. Die Nähe zur Römerstadt Aguntum und das Patrozinium des hl. Martin waren Indizien für eine frühmittelalterliche Gründung (8.-10. Jh.). Der älteste fassbare Kirchenbau (datiert in das 10. Jh.) war eine kleine Saalkirche mit Apsis und einem Estrich auf Steinrollierung, welcher das frühmittelalterliche Gräberfeld überbaute. Diese erste Steinkirche wurde bis auf die Grundmauern abgerissen und durch eine Saalkirche mit rechteckigem Chor mit Apsis ersetzt (aufgrund von Münzfunden Datierung ins 13. Jh.). Anf. d. 16. Jh. wurden ein gotischer Polygonalchor angebaut, ein Gewölbe eingezogen und dabei der Saal in Hauptschiff und Seitenschiff geteilt. 1763 erweiterte man die Kirche und barockisierte den Chor.

Abb. 4: Dölsach, Pfarrkirche, Baubefunde im Chor und vorderen Bereich des Kirchenschiffs.

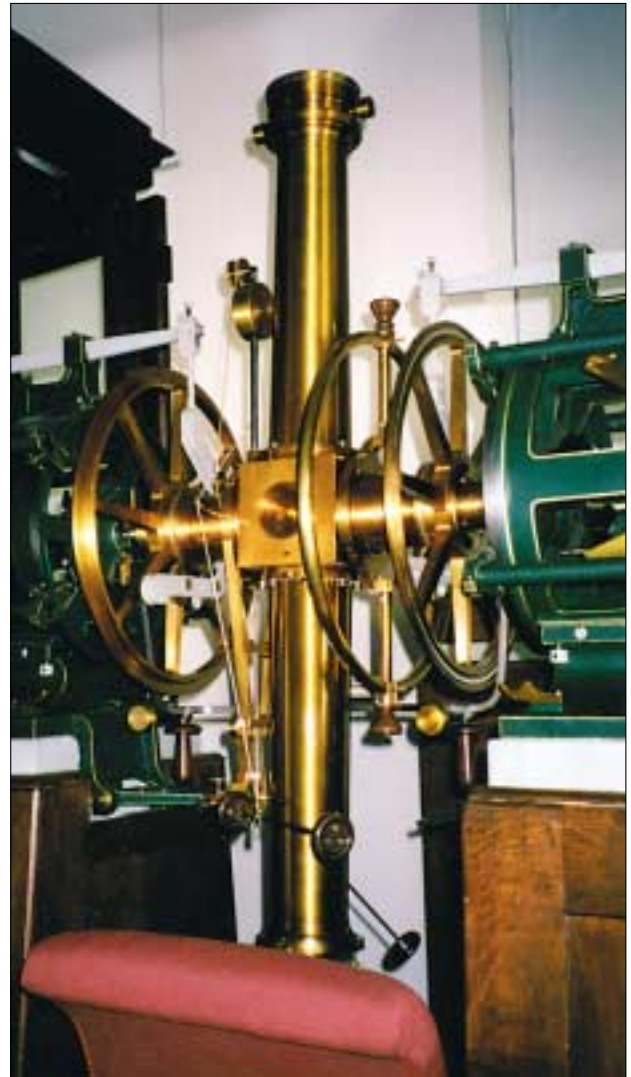
Abb. 1: Kuffner-Sternwarte, Meridiankreis, nach Restaurierung

Die Sternwarte wurde 1884-86 nach Plänen des Architekten F. v. Neumann jr. für den Brauereibesitzer Moritz von Kuffner als reichgegliederter Gebäudekomplex in Backsteinbauweise über kreuzförmigem Grundriss errichtet. Die Bausubstanz wurde 1990-93 grundlegend restauriert, die umfangreichen Instandsetzungsarbeiten an den astronomischen Geräten – Refraktor, Helio- meter, Vertikal- und Meridiankreis (Mechanik der Fa. Repsold/Hamburg und Linsen der Fa. Steinheil/München) – erfolgten 1994-2002. Dieser lange Zeitraum war nötig, um sowohl die feinmechanischen Belange als auch die restauratorischen Maßnahmen durchführen zu können. Das auch im Europäischen Raum vielfach beachtete Projekt rechtfertigte den Einsatz entsprechender Finanzmittel, wodurch die Sternwarte wieder ihrer ursprünglichen Verwendung zugeführt werden konnte.

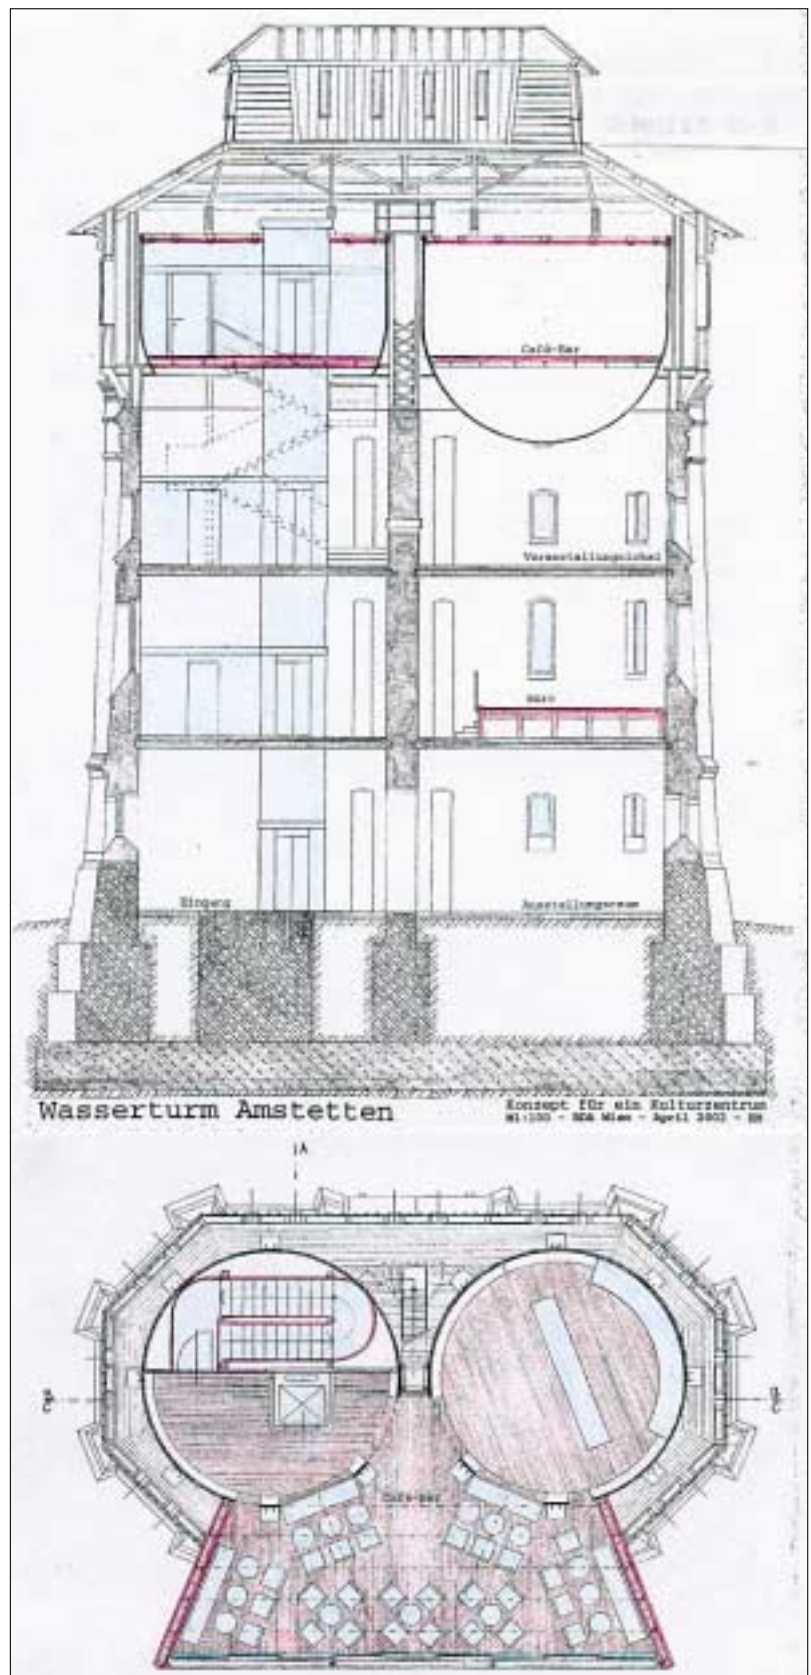
Abb. 1: Amstetten, Wasserturm, Grundriss und Querschnitt

Der im Grundriss längspolygonale, viergeschoßige Rohziegelbau (1898) hat mit schmalen, hohen Fenstern und Pilastern gegliederte Fassaden und ist von einem hölzernen Aufbau mit zweistufigem Dach bekrönt, der die beiden hochgelagerten, zylindrischen eisernen Wasserbehälter beherbergt. Zuletzt als Funkstation der Bundesbahnen in Gebrauch, soll dieses Denkmal des Industriezeitalters nunmehr eine kulturelle Nutzung unter Einbeziehung gastronomischer Aspekte bekommen. Bei dem ausgearbeiteten Revitalisierungsprojekt (Ausstellungsräume, Büros, Veranstaltungsort, Kaffeehaus) würden die technischen Einrichtungen im Inneren erhalten bleiben. Lediglich ein auskragender Bauteil im obersten Geschoß und eine zusätzliche Treppe ließen erkennen, dass dieses Wahrzeichen eine neue Funktion gefunden hat.

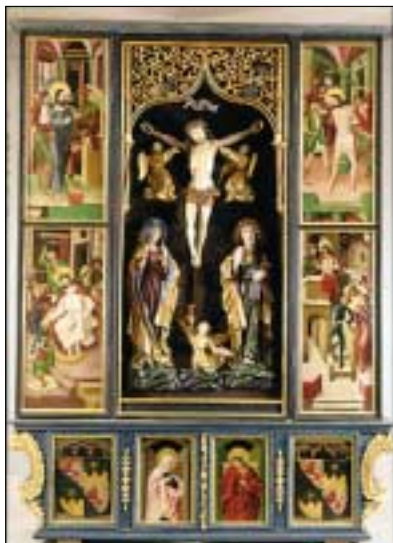
Abb. 2: Pöggstall, Passionsaltar

Der Mischzustand des Altares mit der Pöggstaller Mondsichelmadonna im Schrein ging auf Eingriffe um 1840 zurück. Auf Grund einer genauen Untersuchung und Restaurierung zeigt der Altar nun den Zustand des 17. Jh. Damals war die Predella verändert und die gotischen Rankenmalereien der Rückseiten mit smaltblauem Anstrich bedeckt worden. Die Abdrücke im Pressbrokatvorhang des Schreinhintergrundes zeigen, dass die Kreuzigungsgruppe genau in den Schrein passte und nur ein kleines

Sockelzwischenstück für die richtige Höhenposition ergänzt werden musste. Während die Flügelmalereien gut erhalten waren, benötigte die Konservierung, Freilegung und Retusche der Schreinitische und der Kreuzigungsgruppe ein aussergewöhnliches Arbeitspensum (4000 Arbeitsstunden). Mit seinen 14 Flügelbildern und 6 Skulpturen veranschaulicht der Pöggstaller Passionsaltar aus der Zeit um 1490 jetzt wieder die Kunst der Spätgotik.

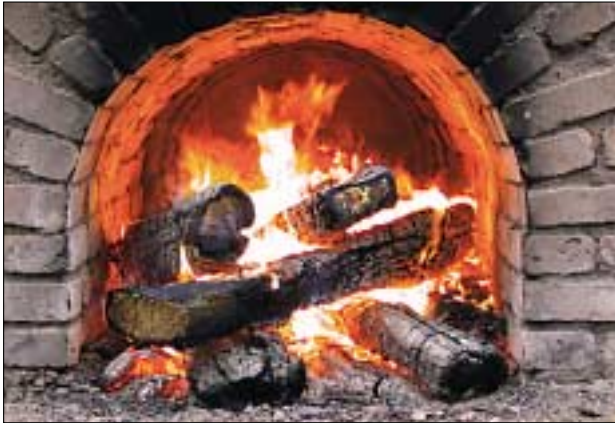
Abb. 1: Kalkofen, Feuerloch

Dieser Ofen ist eine Kombination von traditionellen bäuerlichen Schachtofen und römischen Öfen mit langem Feuerraum und ermöglicht höhere Temperaturen und somit sparsamen Umgang mit Brennmaterial. Als Rohmaterial wurde ein Kalkstein aus der Gegend um Mauerbach verwendet. Dieses historisch belegte Baumaterial weist Anteile an Silizium- und Aluminiumverbindungen auf. Der mit Kalkstein hergestellte Branntkalk wirkt hydraulisch. Bei einer Brenndauer von 80 Stunden, kam es innerhalb der ersten 8 Stunden zu einer Trocknung der Kalksteinfüllung und einer Temperatur bis zu 600° C. Nach 24 Stunden war die Endtemperatur von ca. 900° bis 1000° C erreicht, die bis zum Abschluss des Brandes gehalten werden musste.
