**BUNDESDENKMALAMT**

Des knappen zur Verfügung stehenden Raumes wegen, stellt dieser Bericht nur einen gekürzten Ausschnitt des Jahresberichtes 2002 der österreichischen Denkmalpflege dar, der in der „Österreichischen Zeitschrift für Kunst und Denkmalpflege“ erscheint. In der Folge werden Denkmalschutzgesetz mit DMSG, Denkmalschutz mit DMS und Bundesdenkmalamt mit BDA abgekürzt.

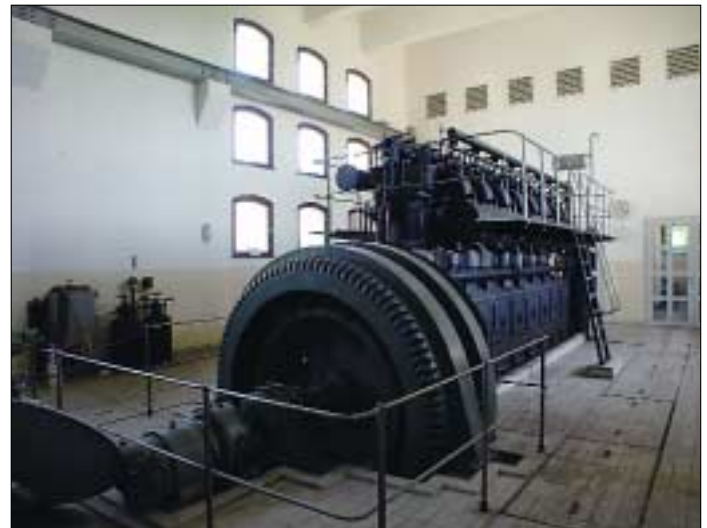
Abb. 3: Sender Dobl, Dieselaggregat

Die Sendeanlage Graz-Dobl (Abb. 3), heute von der Antenne Steiermark genutzt, und die Kuffner-Sternwarte in Wien erfreuten sich großen Interesses. In Oberösterreich (Steyrdurchbruch), Tirol (Schönberg/Stubaital) und Vorarlberg (Andelsbuch) konnten Wasserkraftwerke näher in Augenschein genommen werden. Mit dem Wiener Wasserturm am Wienerberg stand ein weiteres technisches Denkmal offen. Wie jedes Jahr veranstaltete der Verein „Denkmalpflege in Oberösterreich“ zusätzlich ein in Oberösterreich flächendeckendes Veranstaltungsprogramm. Insgesamt nutzten ca. 22.500 Besucher die Gelegenheit.
